コンクリ舗装の空隙を充填

佐藤渡辺 アスファルト注入工法

早期の交通開放実現

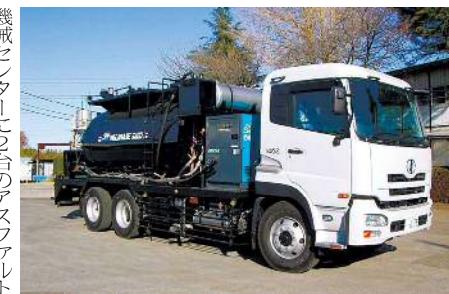
アスハ川ト注入車

ト注入車から孔にノズルを差し込み、アスファルトを注入する。注入後は無収縮モルタルを充填して孔を

機械センターに2台のアスファルト注入車を配備し、全国の案件に対応している。

低減化」を挙げる。専用車両には最
大で6%のアスファルトを積載でき
るが200度以上まで加熱するには
時間も掛かり、燃料も要していた。
そのため、アスファルトの粘度を下
げる材料の添加などによる低温化を

賀重工業（現住友重機械工業）と提携してアスファルト注入車の第1号を完成させ、各地で実績を重ねた。しかし、機械のトラブルなどで注入を止めると、注入ノズル内部でアスファルトが硬化するなどの課題があつた。
